**EKSPERTYZA TECHNICZNA**

**dotycząca stanu technicznego**

budynku Ośrodka Szkoleniowego Instytutu Hodowli i Aklimatyzacji  
Roślin w Radzikowie

Inwestycja:  
docieplenie elewacji oraz wymiana stolarki zewnętrznej

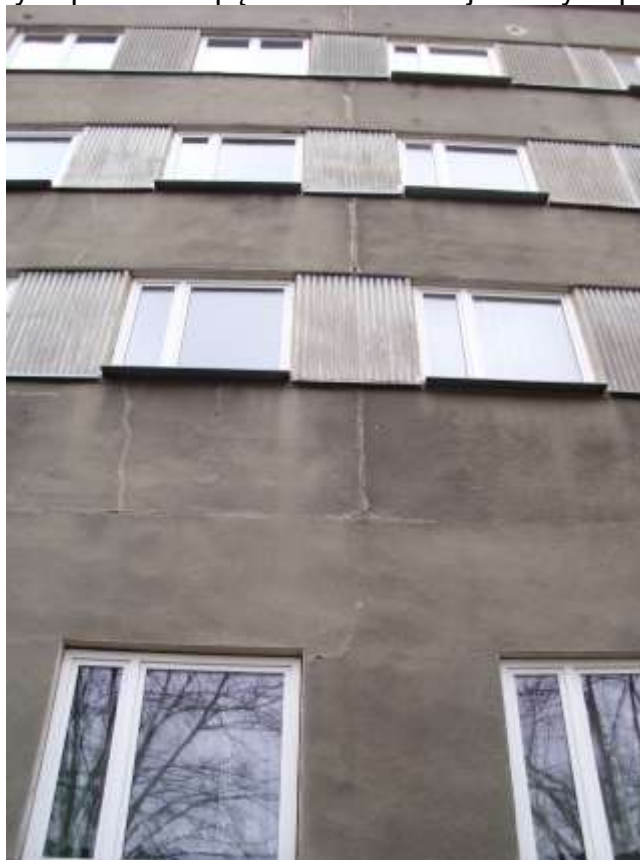
Ściany zewnętrzne z żelbetowych ocieplonych prefabrykowanych płyt ściennych, elewacje tynkowe, tynki w dużej mierze zniszczone, ponadto występują powierzchniowe ubytki pionowe spękania w elewacji na styku płyt narożnych.

**b-2-** Docieplenie ścian zewnętrznych budynku po uprzedniej naprawie uszkodzonych tynków i wzmocnieniu spękanych płyt elewacyjnych,

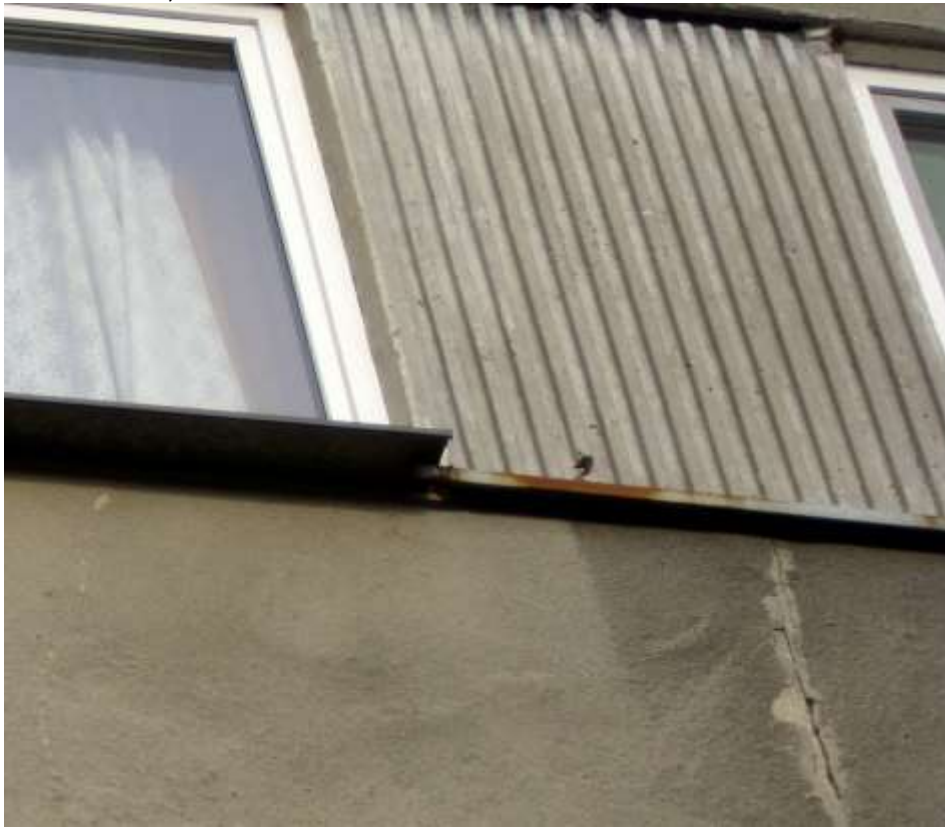
Na elewacjach podłużnych stwierdzono skorodowane podokienne obróbki blacharskie,

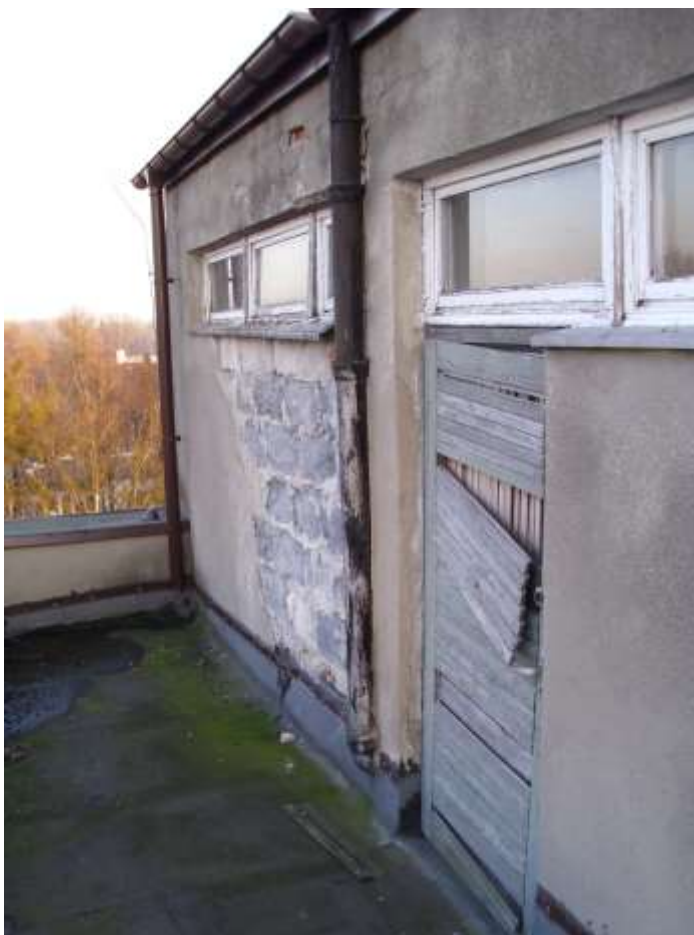
opadające tynki zewnętrzne

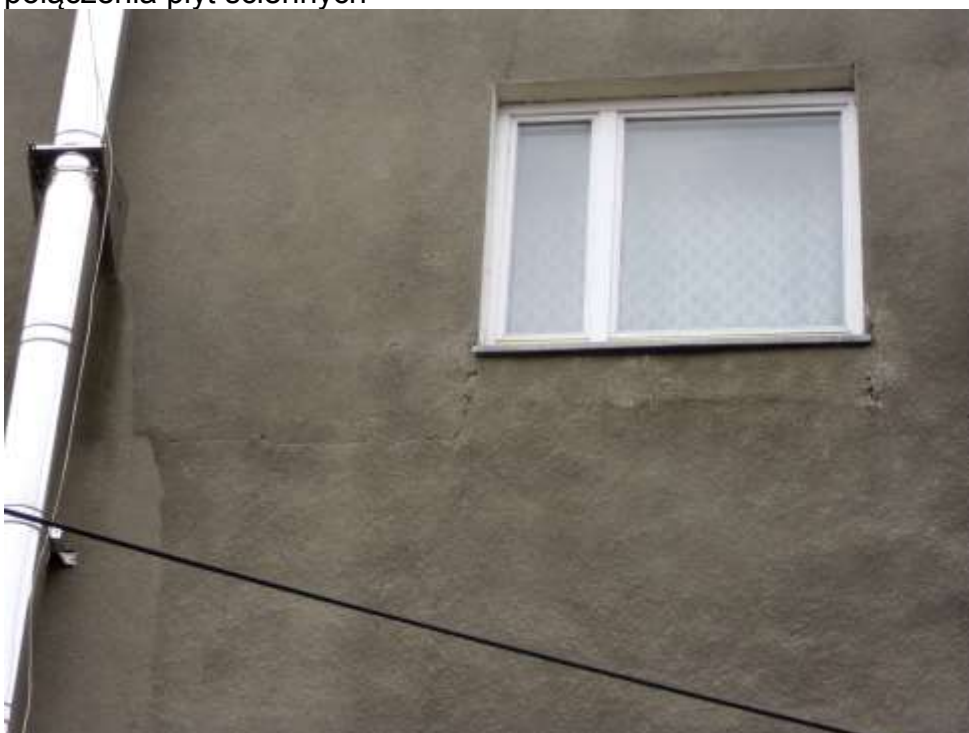
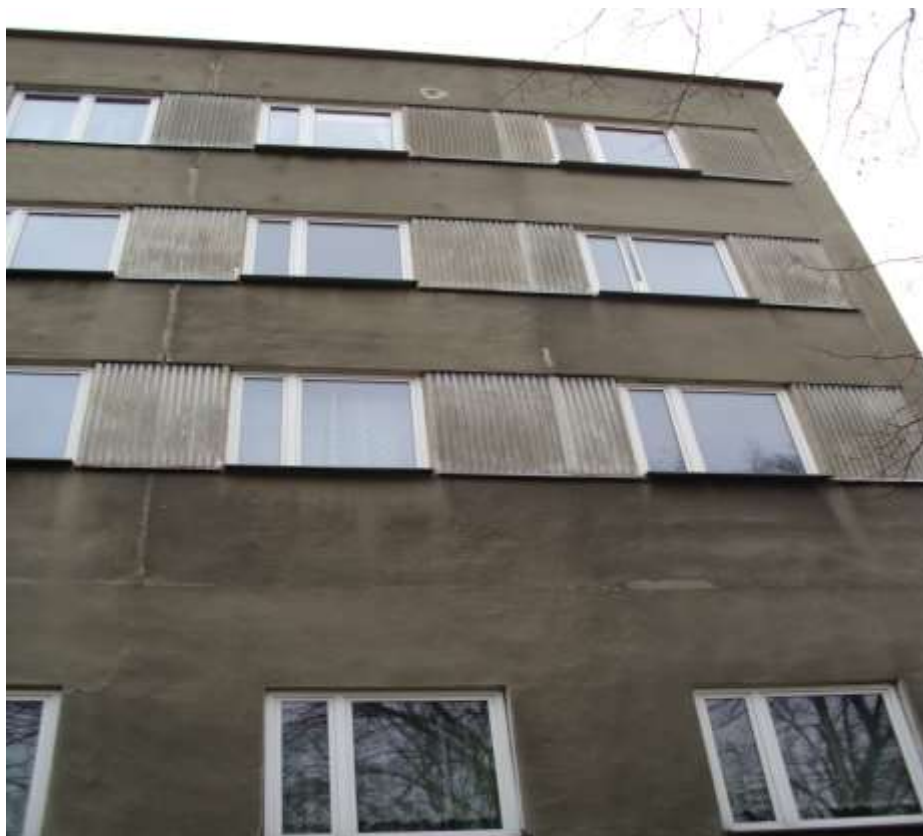
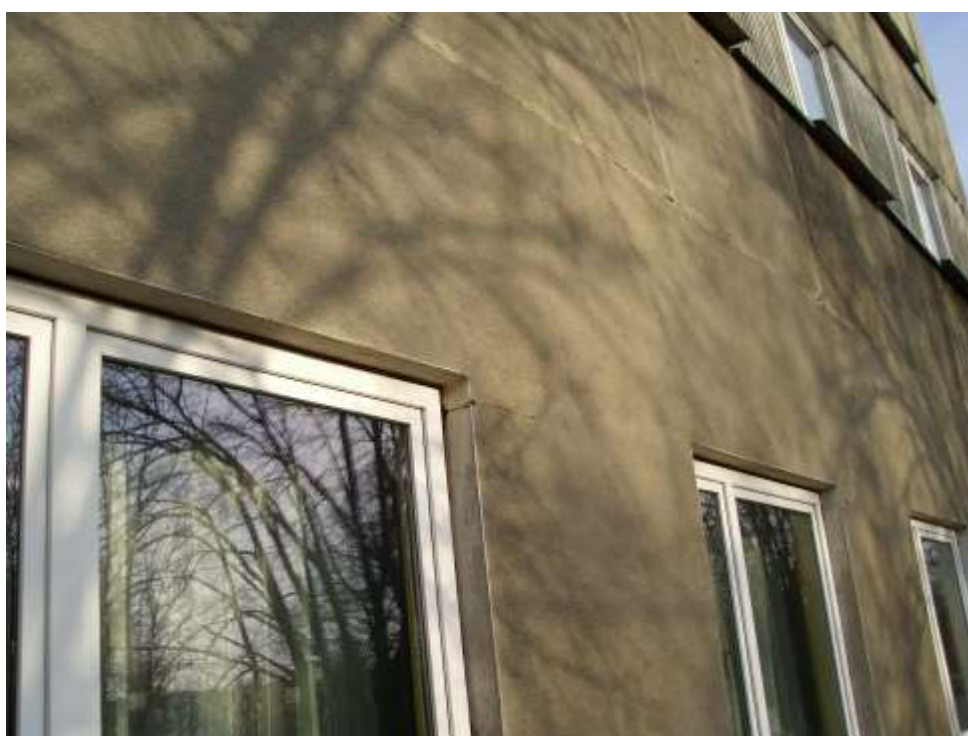
, spękania ścian itp. Zauważalne szczególnie spękania budynku wzdłuż połączenia płyt ściennych

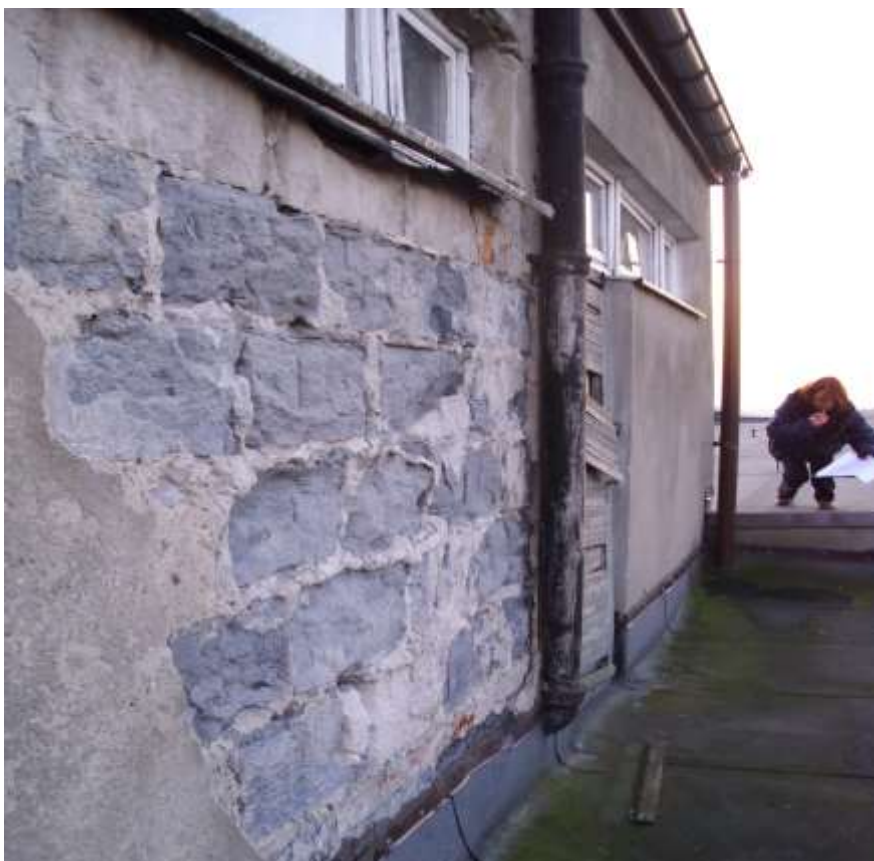
Obróbki blacharskie oraz orynnowanie nadają się do wymiany – w miejscu nadbudowy dachu szybem windowym.

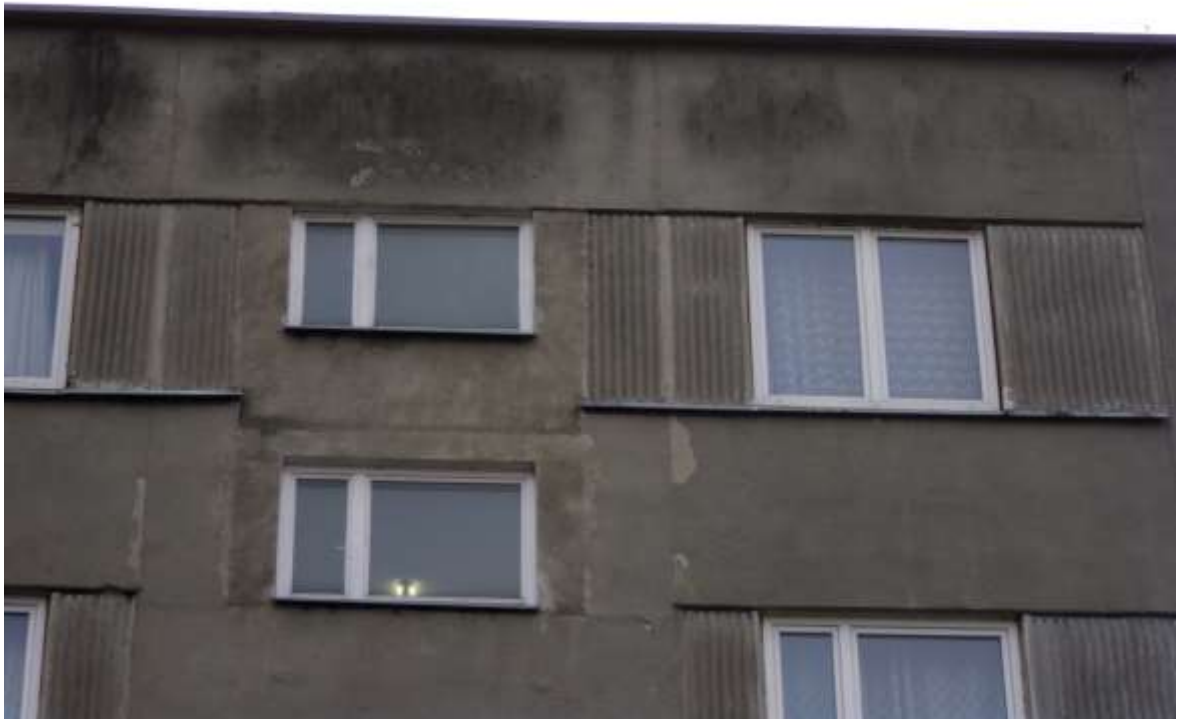
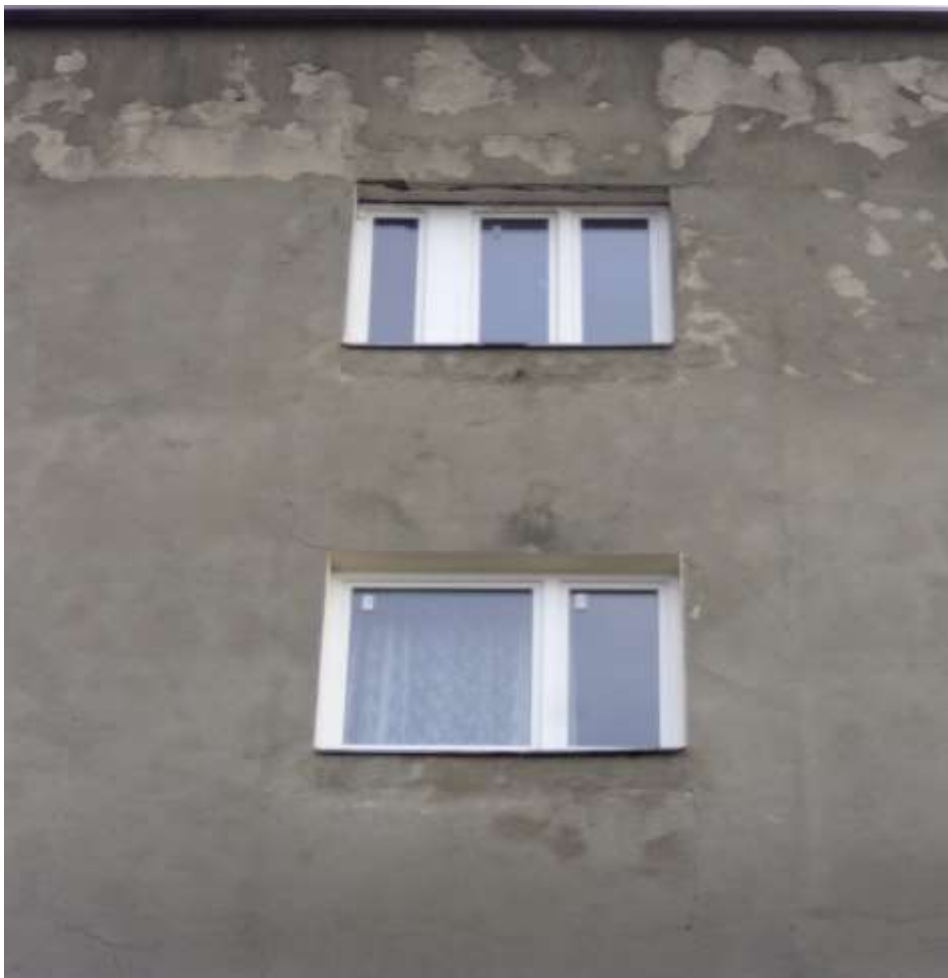
W trakcie przeprowadzania prac termomodernizacyjnych stropodachu niewykonano kanałów nawiewnych w przestrzeni stropodachu w ścianach podłużnych. Co się uwidacznia zagrzybieniem na zewnątrz ścian

**b-3-** Montaż krutek nawiewnych w przestrzeni stropodachu

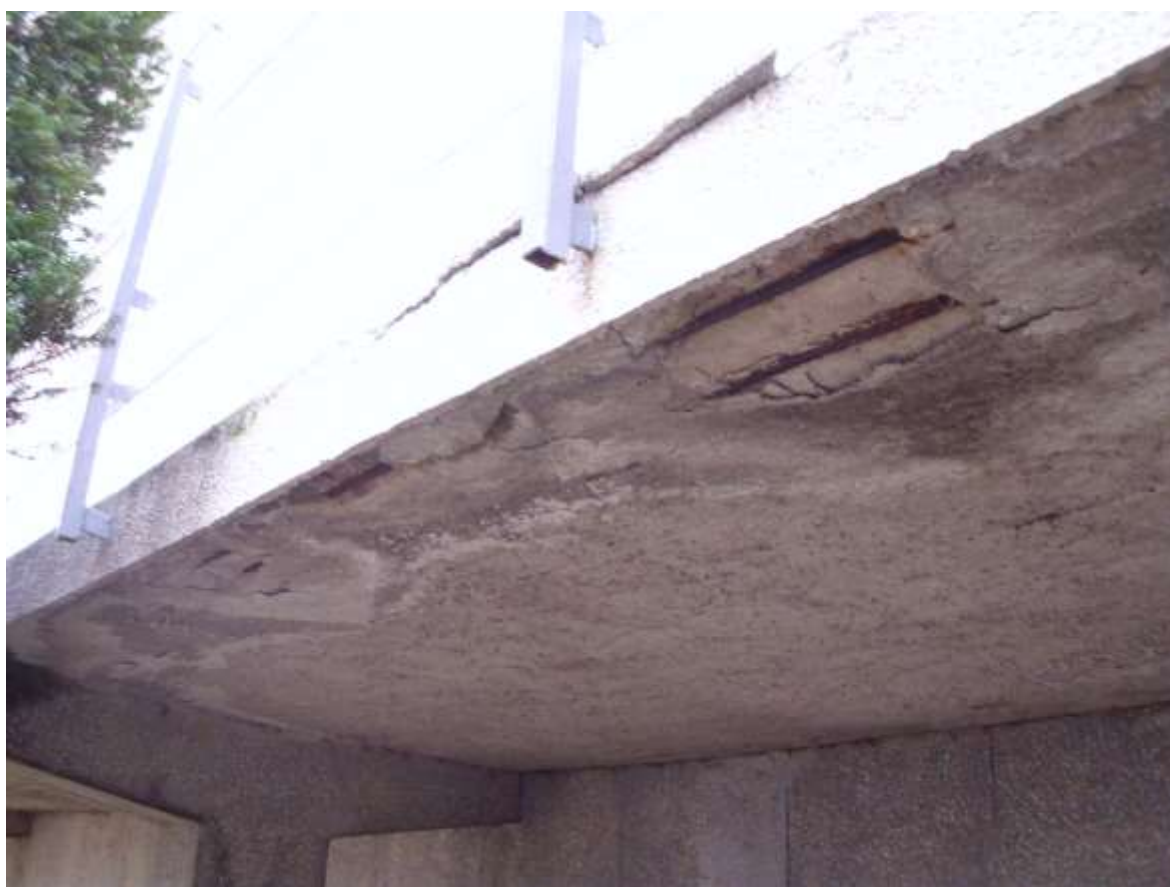
Przy tarasie wejściowym stwierdzono znacznie posuniętą degradację konstrukcji żelbetowej , pręty nośne pordzewiały.

**b-5-** Demontaż istniejącej balustrady tarasu i schodów wykonanie naprawy tarasu i spodu płyty i biegu schodowego montaż obróbki blacharskiej i nowej balustrady

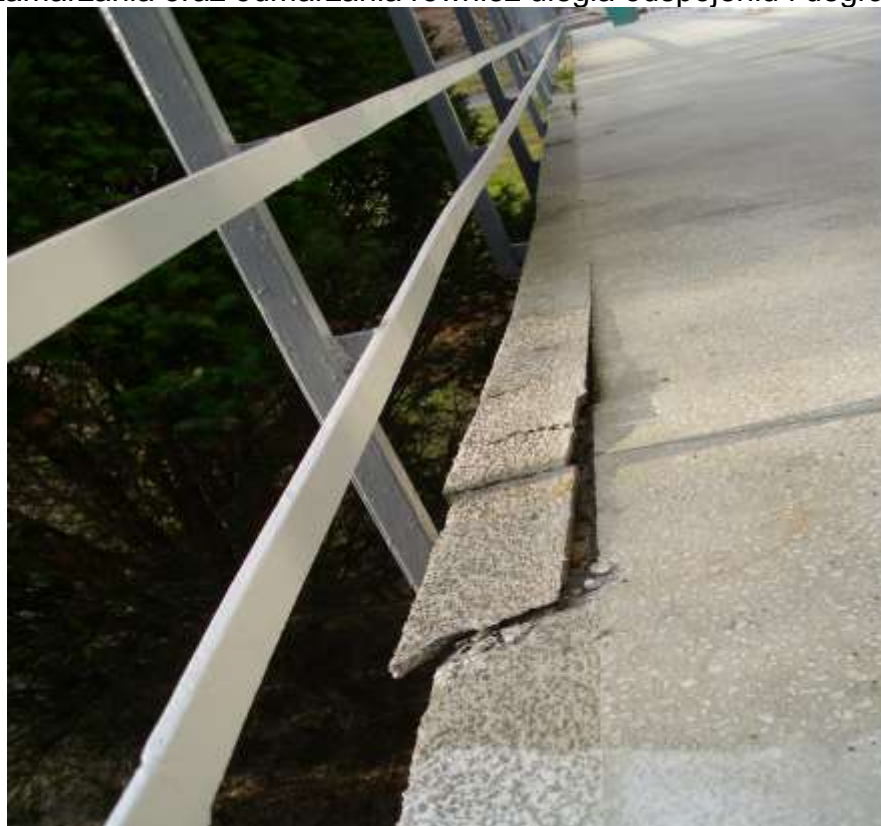
Posadzka tego tarasu z przyczyn infiltracji wody deszczowej oraz jej wielokrotnego zamarzania oraz odmarzania również uległa odspojeniu i degradacji.
